RESULTATS DES FOUILLES ARCHEOLOGIQUE A L'EGLISE ST NICOLAS DE BALINESTI

Résumé

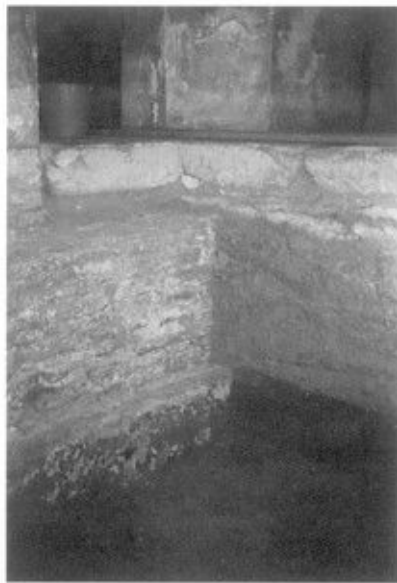
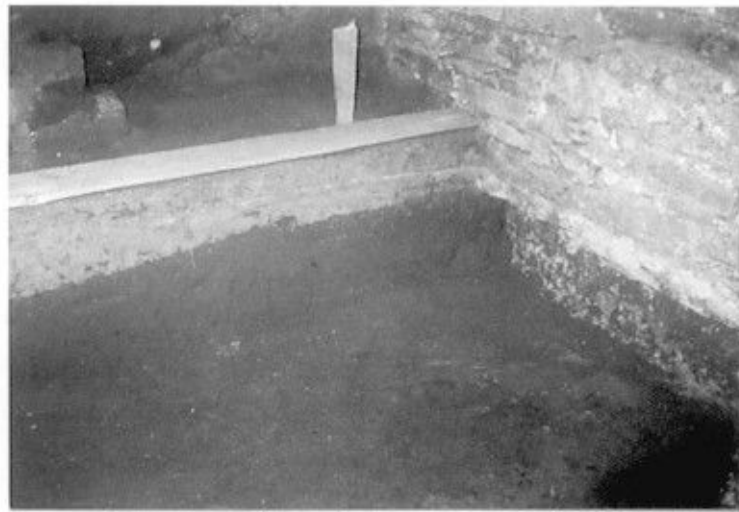
Fig.3. a – Caseta 03, profilul nordic; b - Caseta 03, profilul estic

2. Les fondements murés de l'église sont très fortes (**Fig. 3-11; Pl. 7**), vues leurs dimensions et leur structure; ils ont autor de 300 cm de largeur (à l'est et à l'ouest) et descendent dans le sol jusqu'au 195-200 cm (du niveau supérieur du humus medieval); ils sont très bien conservés jusqu'aujourd'hui.

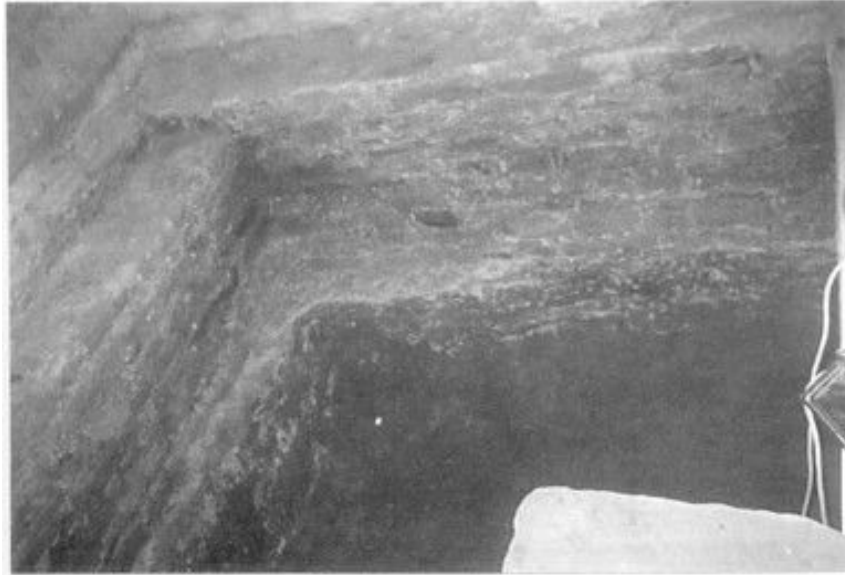
Fig.4. Caseta 12, profil estic

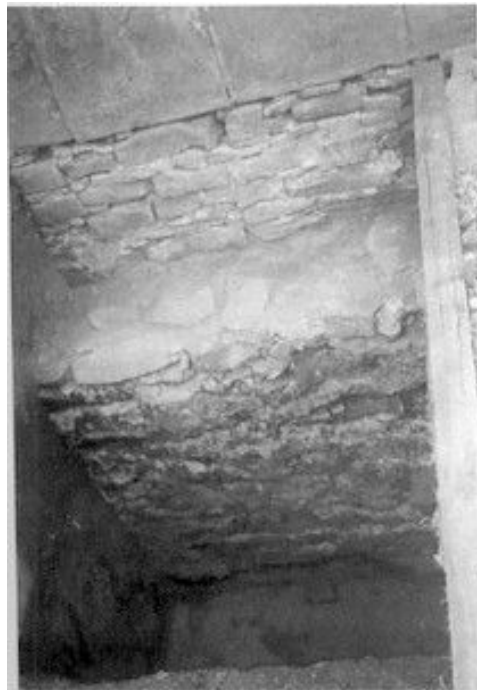
Fig.5. Caseta 13,
regimul de fundare al
zidului nordic

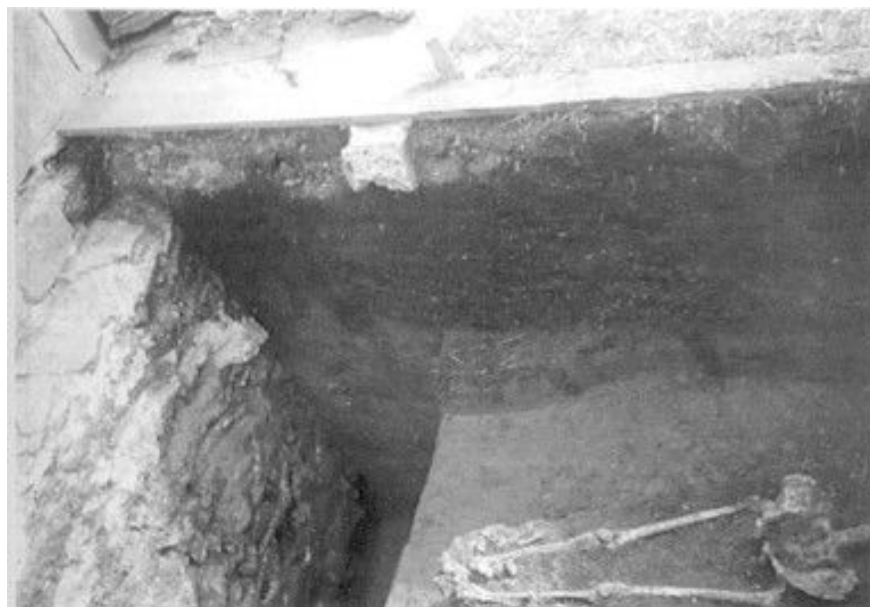
Fig.6. Caseta 08, regimul de fundare al zidului vestic și profilul sudic

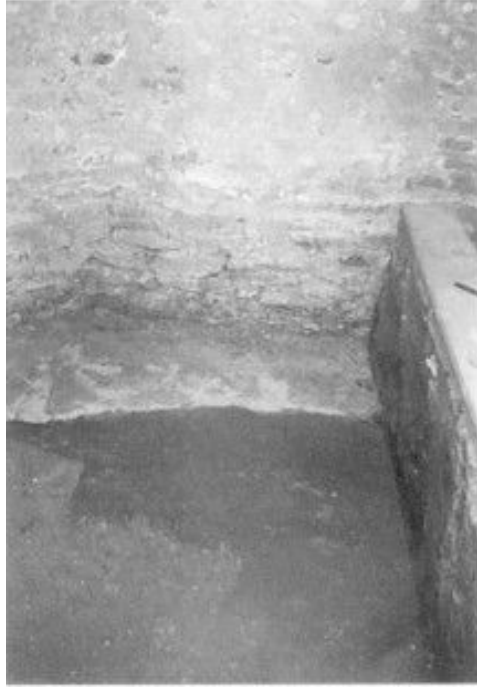
Fig.8. Caseta 15:
regimul de fundare,
la interior, în zona
vestică a pronaosului

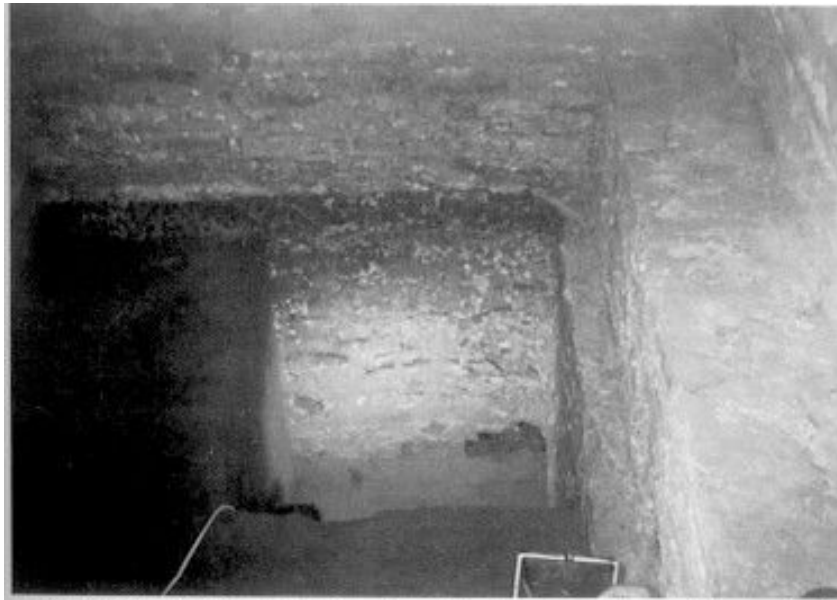
Fig.9. Caseta 03, colțul sud-vestic: fundația turnată, având
la bază golul lăsat prin putrezirea grinzii de lemn

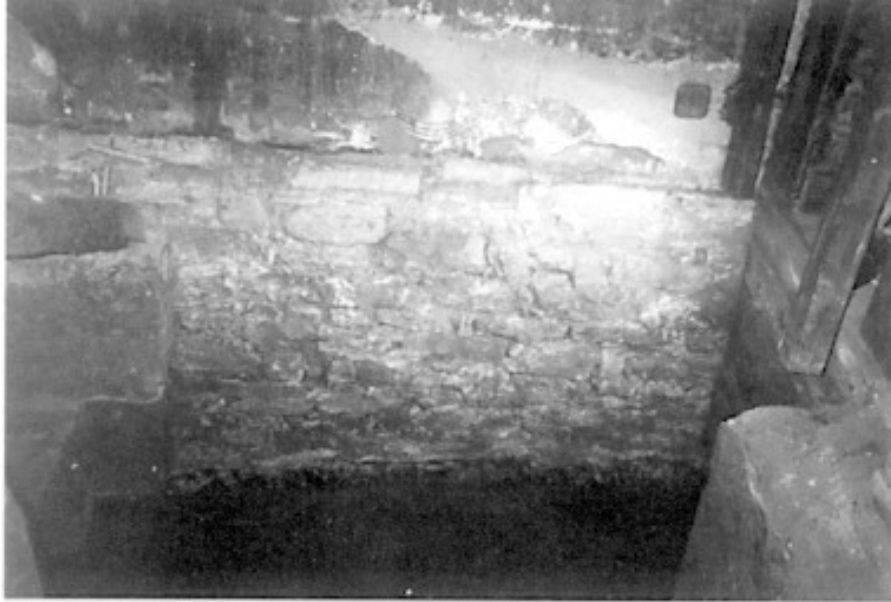
Fig.10. Zidul sudic al altarului, fără decroșul superior

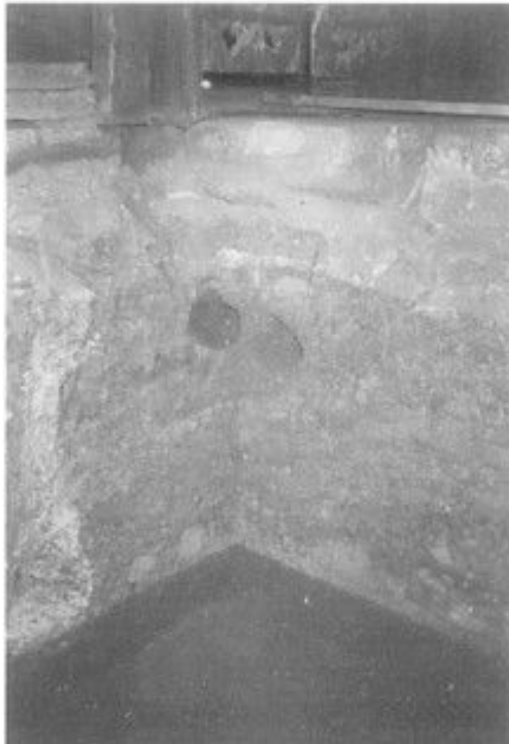
Fig.11. Casetă 02, colțul nord-vestic: în profilul nordic apar golurile rămase prin putrezirea grinzilor de talpă ale iconostasului inițial

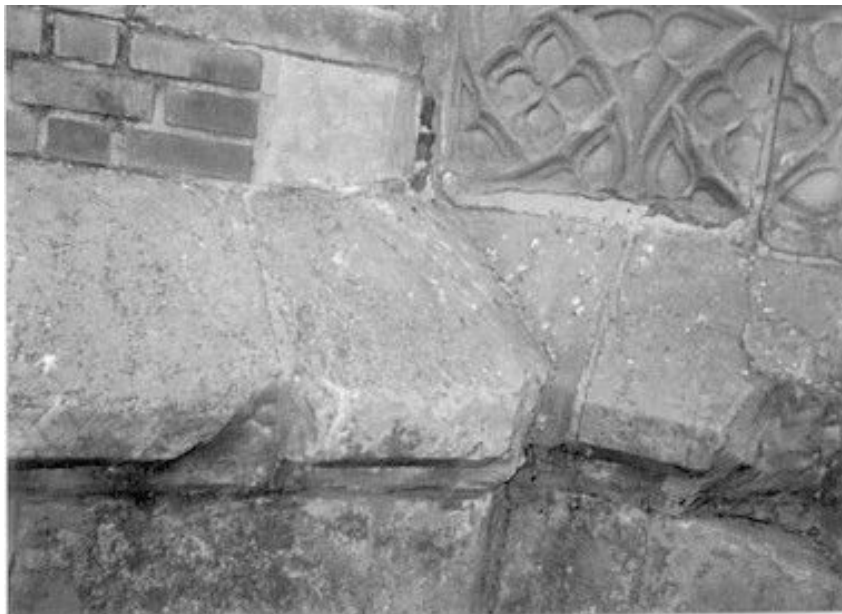
Fig.17. Zidul vestie al pridvorului actual adosat fațadei sudice a bisericii

3. La terre résultée de l'excavation des fondements a été nivelée à l'intérieur de l'église et elle monte jusqu'à un niveau correspondent à la partie supérieure du socle de la façade; elle a été tassée afin de supporter le pavement originaire, probablement avec de dalles en pierre, aménagé sur une couche de mortier (**Fig. 17; Pl. 3,4,5,6**)

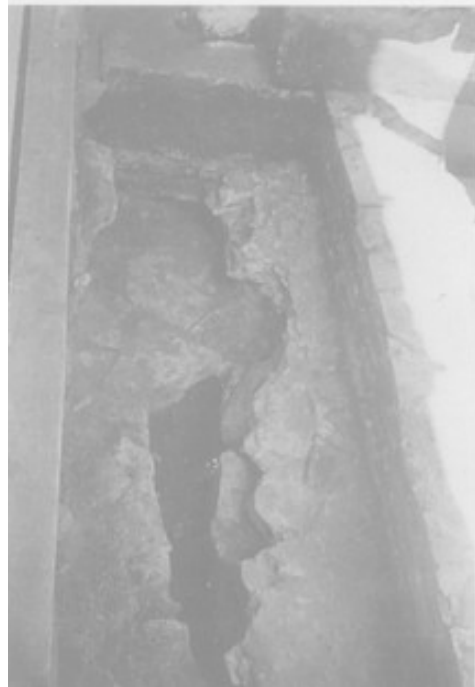
Fig.23. Caseta 14, pridvor, vedere de la sud asupra relației dintre fundația pridvorului inițial (stânga) și cea a pridvorului actual

5. **Dans sa forme actuelle, le porche de l'église, sur monté de la chambre des cloches, représente une deuxième phase dans la construction du bâtiment (Fig. 23-29)**. Il est mis sur un fort décroche vers le sud du fondement (**Pl. 5,6**) et est adossé à la façade; ça prouve que, à l'origine, on a conçu – et peut-être on n'a pas e mis entièrement en oeuvre – un autre type d'espace introductif, avec un seul niveau. On a renoncé très vite à cette première solution, à un moment ultérieur au finissage des façades, mai antérieur à la réalisation des peintures intérieures. Immédiatement après on a bâti le porche actuel.

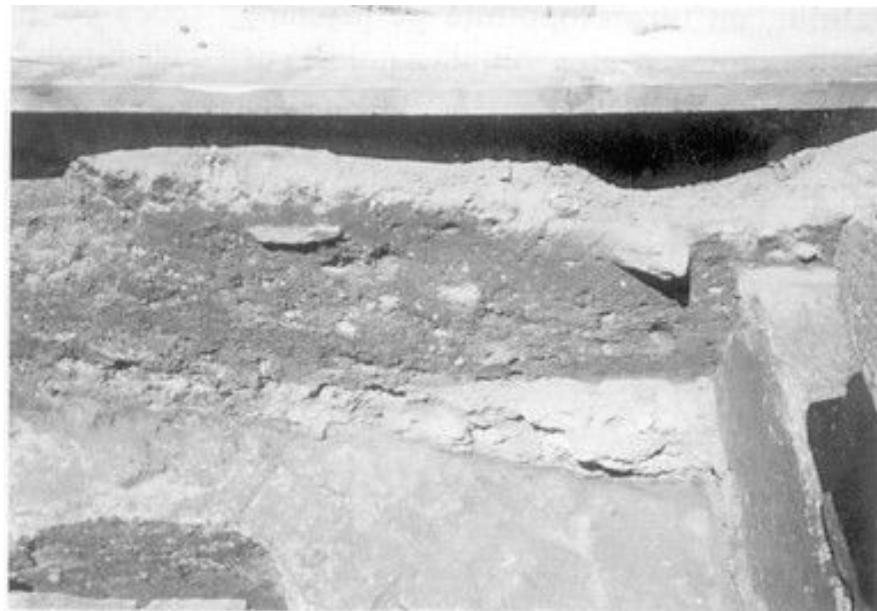
Fig.24. Caseta 14, profilul vestic

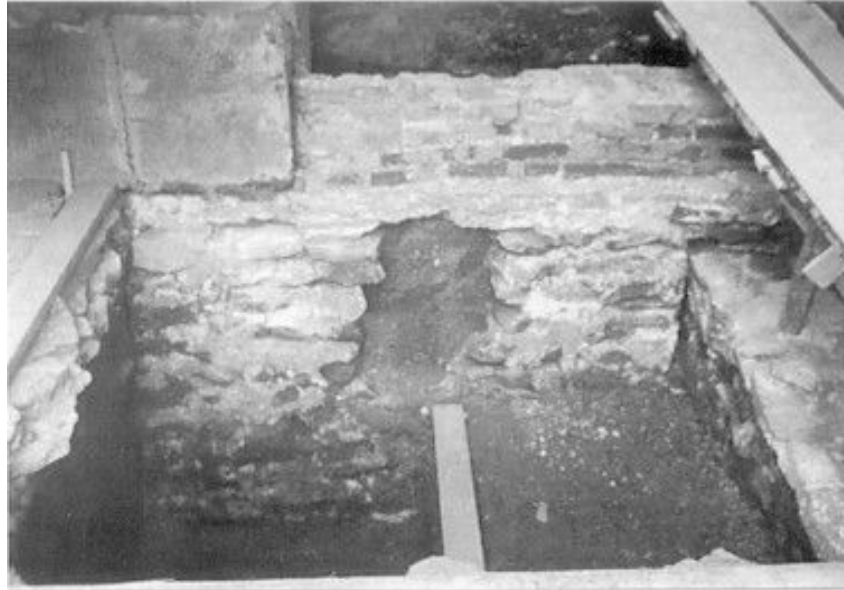
Fig.25. Caseta 14, fața estică a zidului estic al pridvorului actual, a cărui fundație suprapune decroșul fundației zidului sudic al bisericii

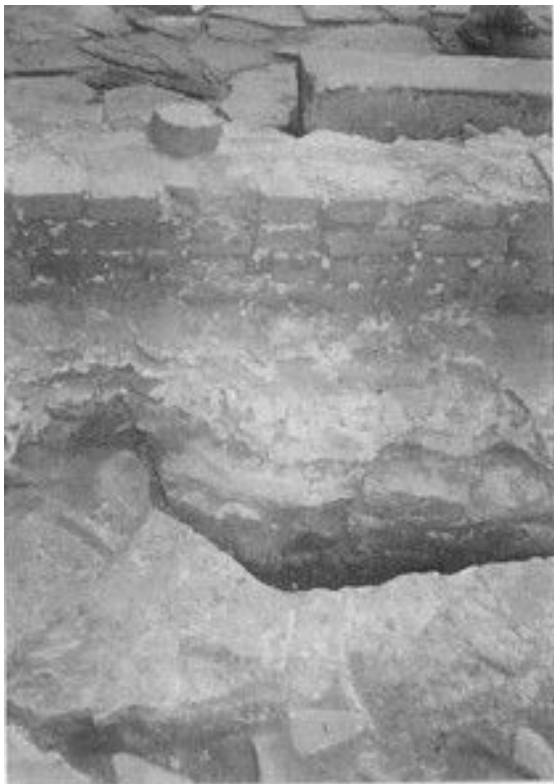
Fig.26. Caseta 14, fața vestică a zidului estic decroșul fundației realizate

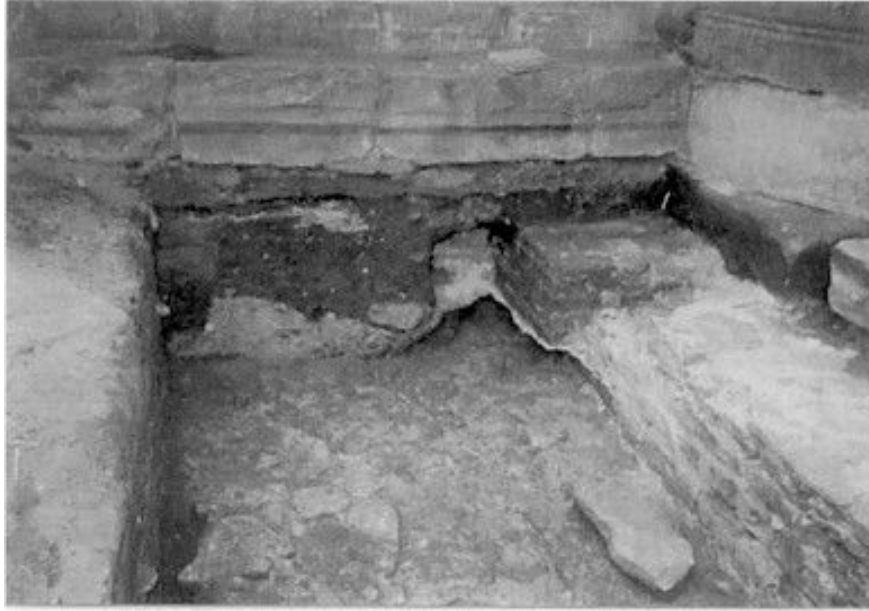
Fig.27. Banca zidului vestic al pridvorului actual (văzut de la est), cu suprapunerea nivelării ce acoperă decroșul fundației zidului sudic al bisericii și fundația

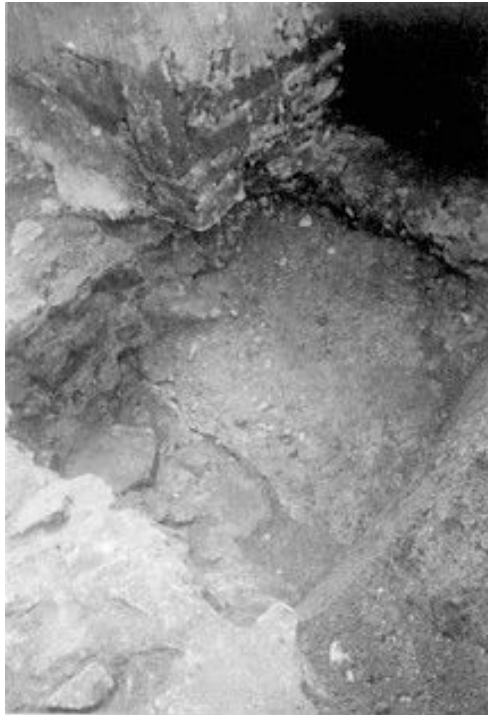
Fig.28. Relația între fundația stâlpului sud-estic al pridvorului actual și fundația re-zalitată, pe care o suprapune

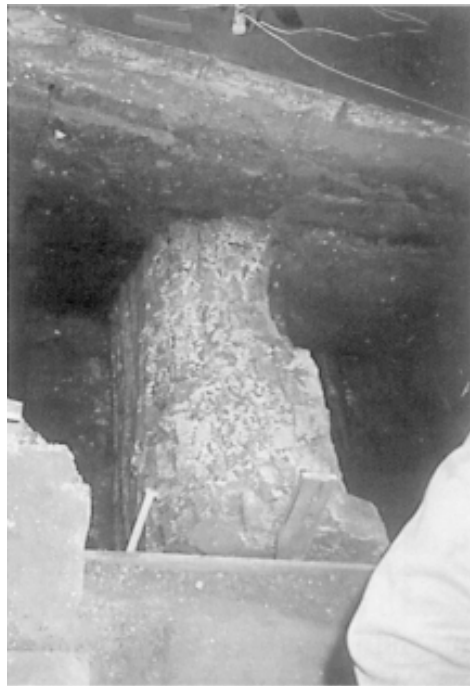
Fig. 30. Vedere de la vest asupra resturilor din extradossal boltirii Criptei 2

7. Les fouilles dans la nécropole d'extérieure (**Fig. 40**) et surtout dans celle de l'intérieur de l'église (**Fig. 30,32,33,35,36; Pl. 7**), correspondant à sa première phase d'utilisation, ont permis l'identification des tombeaux de Ion Tautu (dans la nef, la crypte 2 – **Fig. 31a, b**) et de Dragota Tautu (dans le narthex, l'Inhumé 13; **Pl.7**) et la récupération des pièces provenant de l'inventaire funéraire (**Fig.34, 37**).

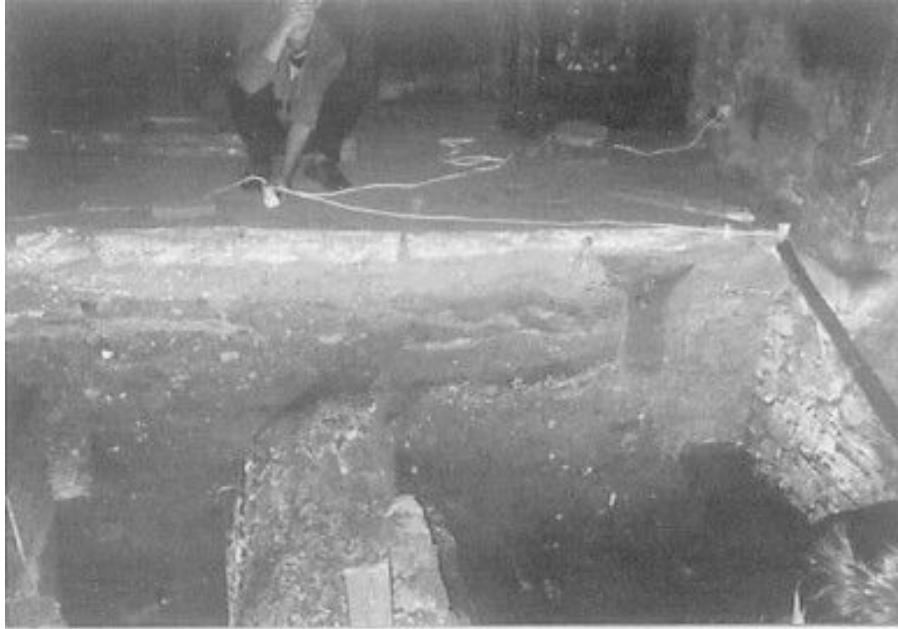
Fig. 31. Caseta 3, profilul estic, cu construcția Criptei 2 și, spre dreapta, gropile de mormânt ale Inh. 8 și 9

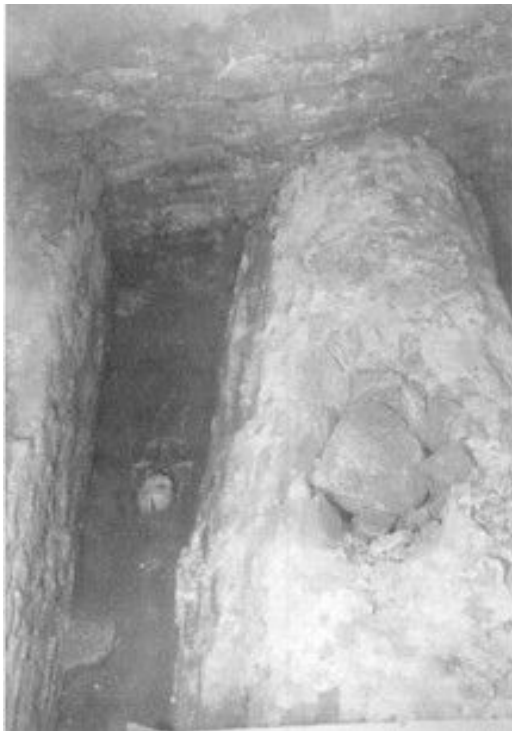
Fig. 32. Cripta 3, vedere de la vest

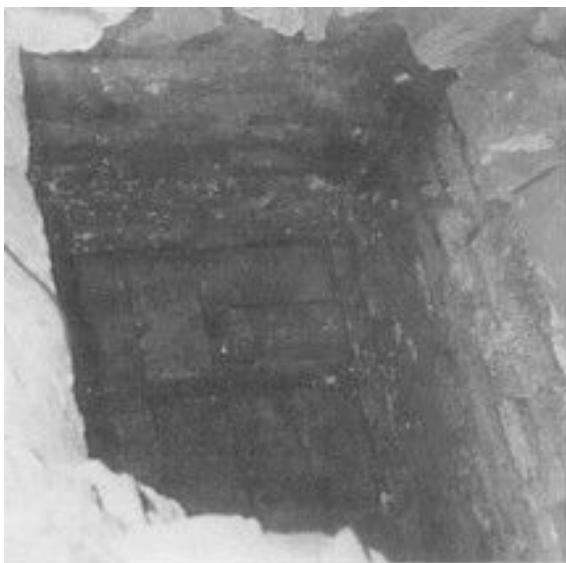
Fig. 33. Pavimentul amenajat la interiorul Criptei 3

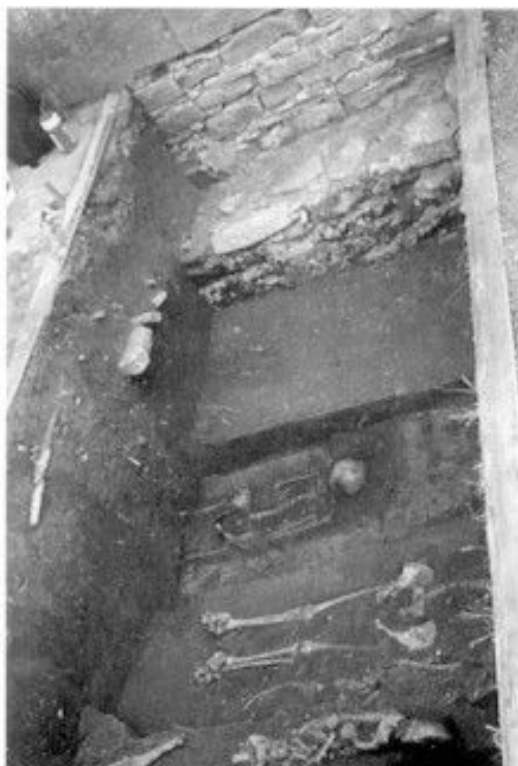
Fig. 40. Caseta 13,
necropola exterioară
